**Das
sächsische Bauernhaus
in Siebenbürgen**

**Was wie machen an alten Häusern?
Ein Leitfaden zur altbaugerechten Instandsetzung**

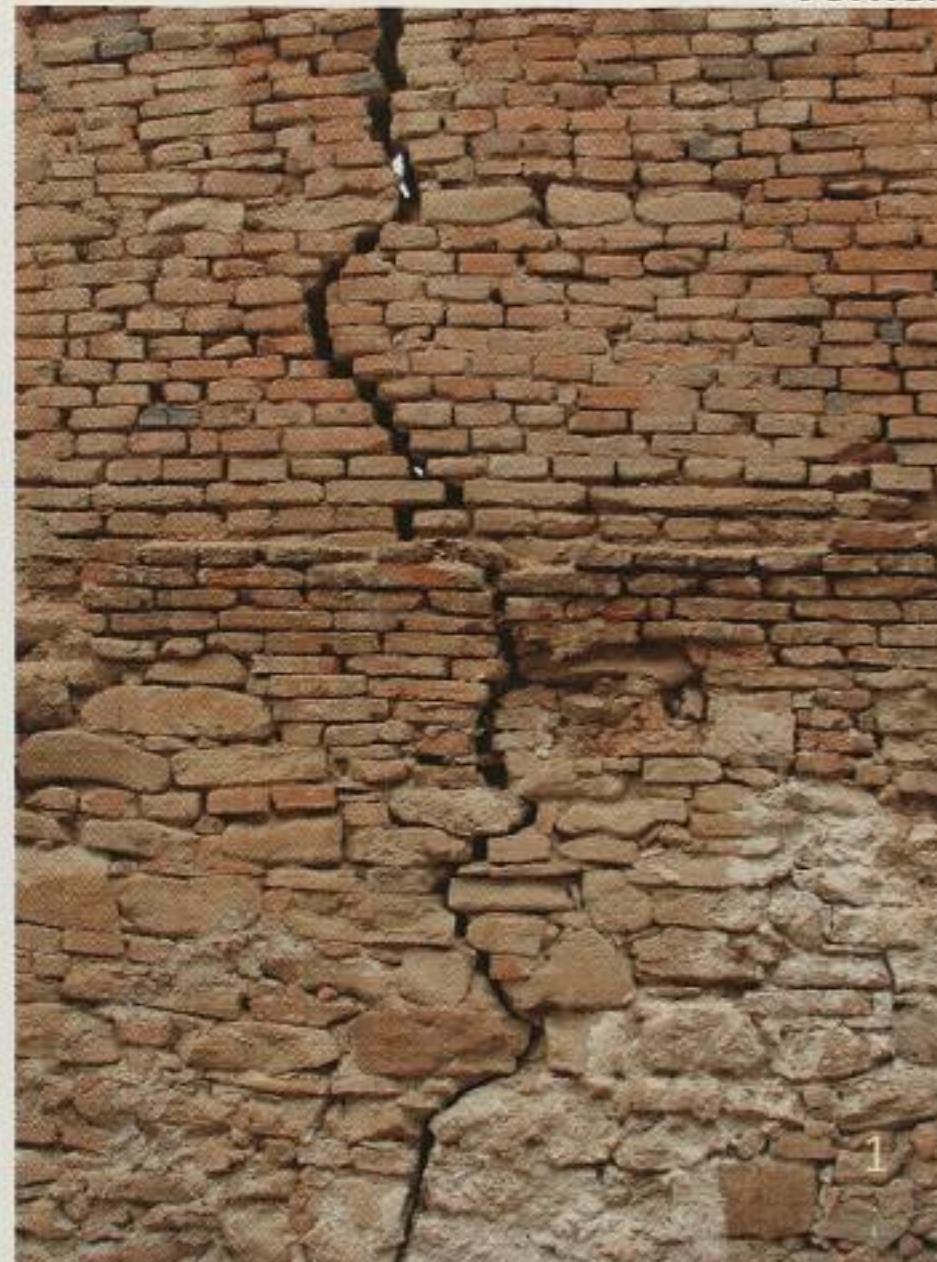
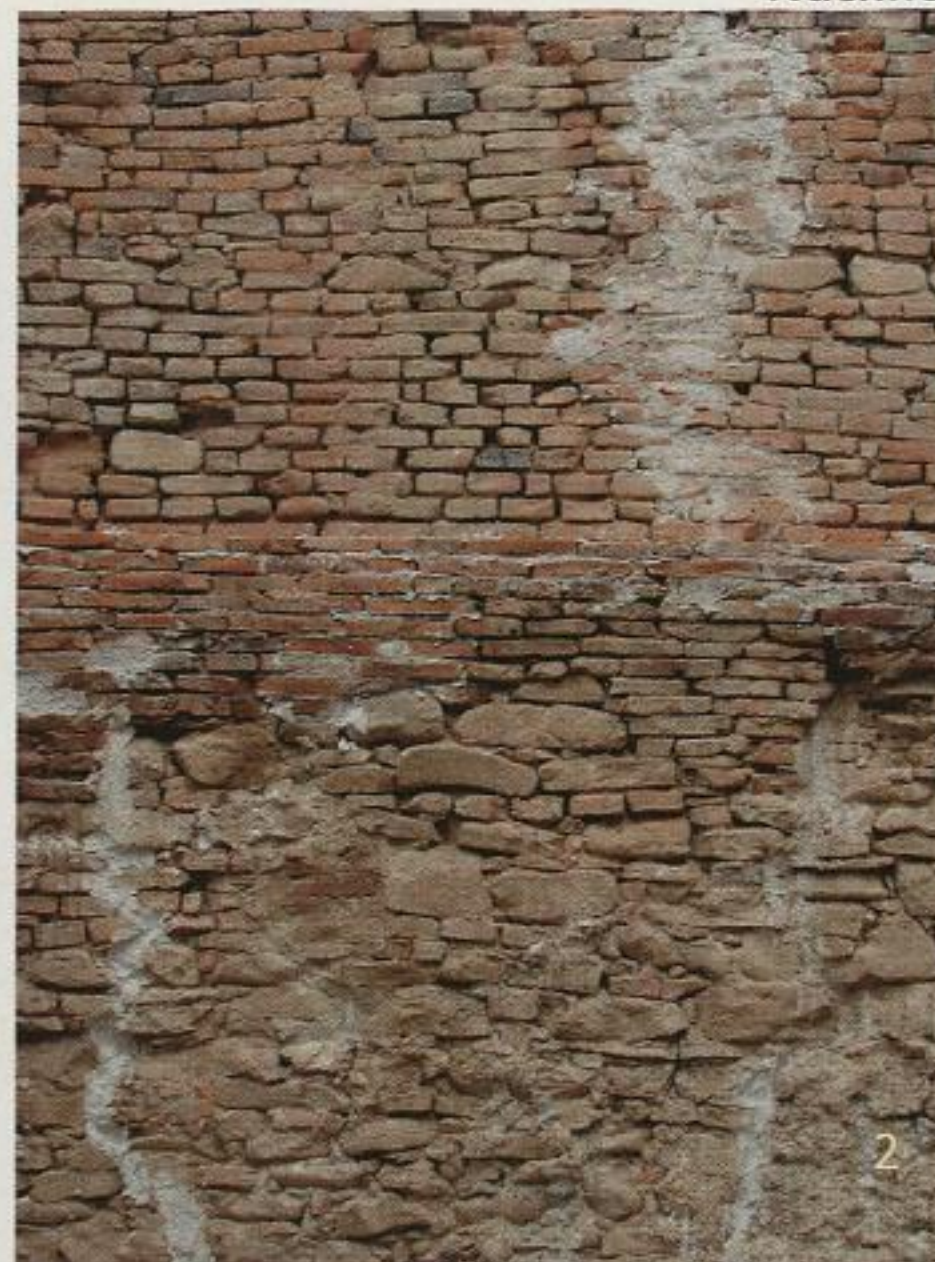
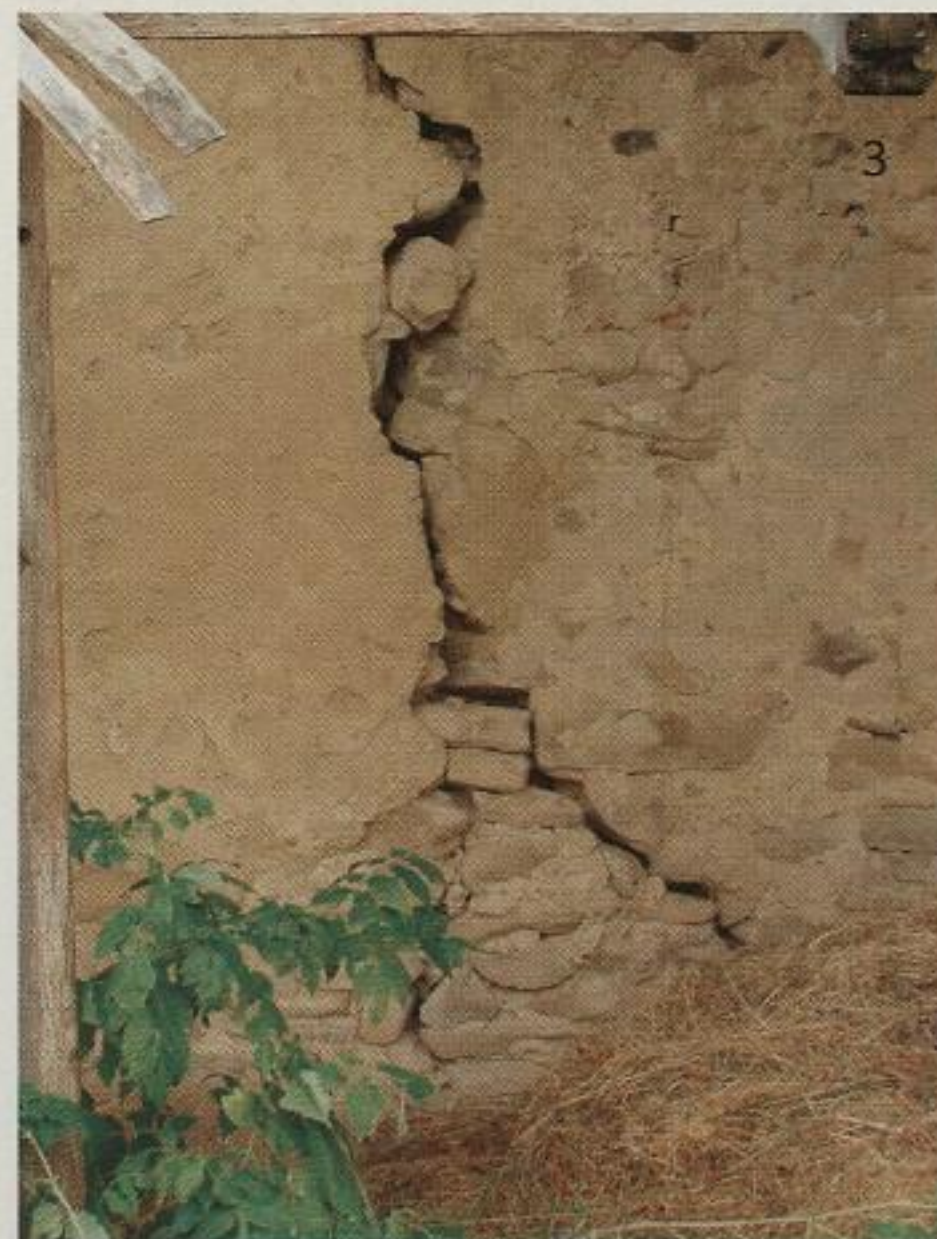
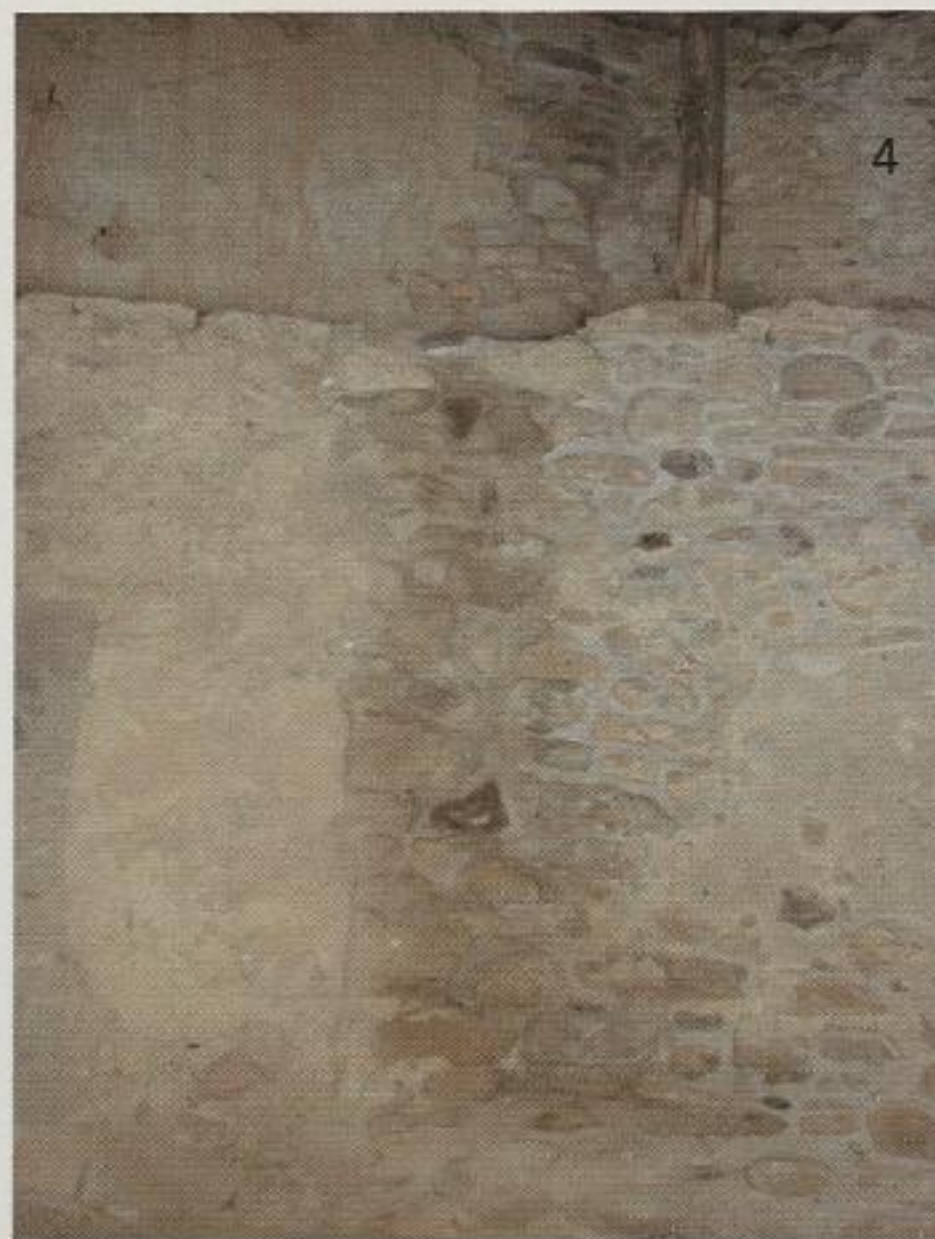
Fotos Seite 58.

1.-4. Rissverbindung durch Verzahnung („Nähen“) des Bruchstein- bzw. Ziegelmauerwerks. Das Prinzip ist bei allen Mauerwerksarten gleich, eine Verzahnung muss etwa alle 20-30 cm vorgenommen werden.

Zusätzlich kann und soll der Riss innen mit einer Kalkmilchsuspension verpresst werden. Packer zum Verpressen können mit der Rissverzahnung eingebaut werden

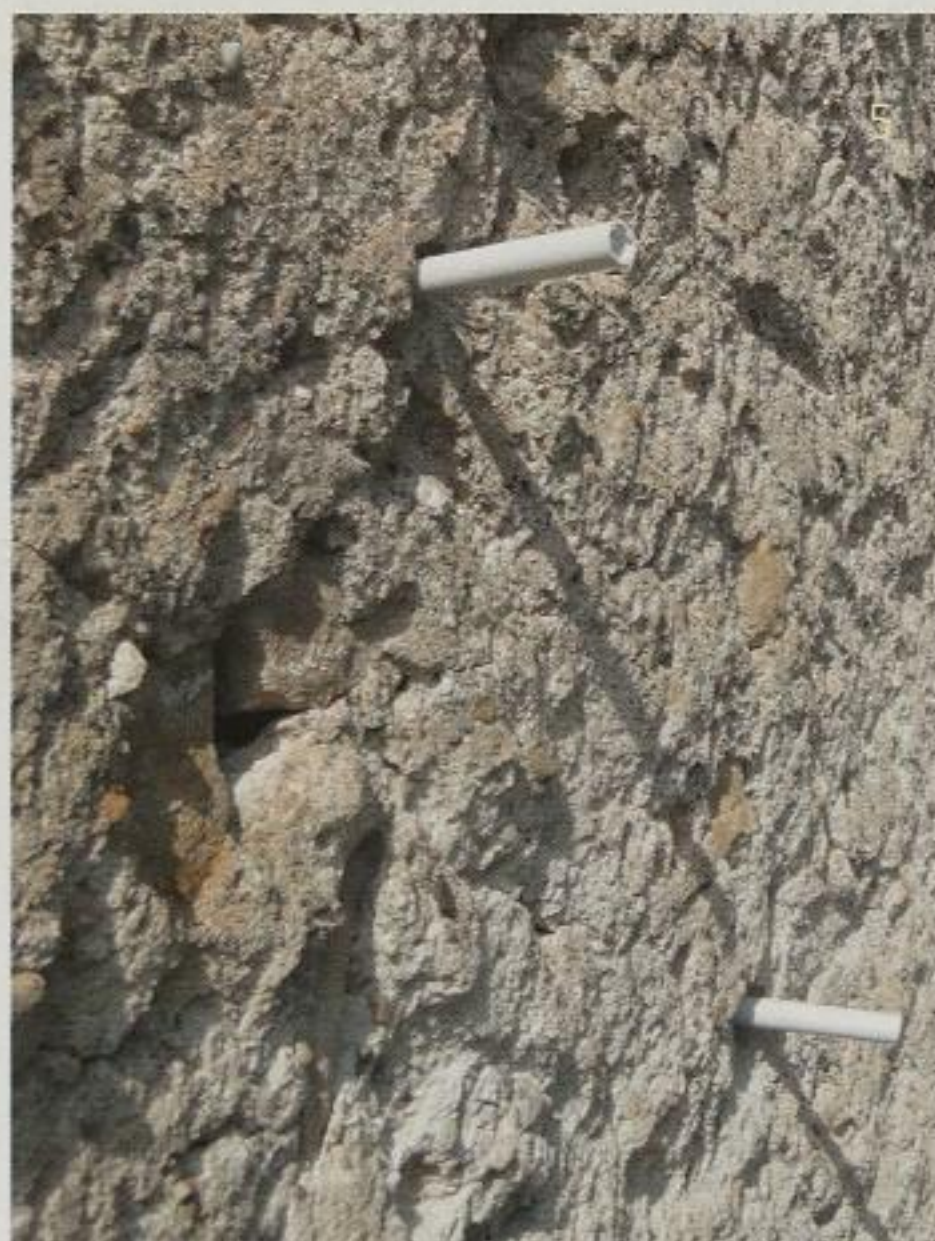
5. Kunststoffpacker vor der Abdichtung im Mauerwerk. Sowohl Packer wie auch Risse und Fugen müssen vor dem Verpressen gut abgedichtet werden, damit keine Suspension austreten kann. Mit einem gründlichen Vornässen der Hohlräume kann die Dichtigkeit geprüft werden.

Tiefer liegende Hohlräume und schmale Risse werden in einem zusätzlichen Arbeitsgang nach dem Verfugen verpresst. Dafür werden Packer (Kunststoffröhrchen) von 10 mm Durchmesser bereits vor dem Verfugen eingebaut, durch die dann der Injektionsmörtel mit einer Druckflasche mit 0,5 bar eingedrückt werden kann. Bei kleineren Hohlräumen wird so weit eingefüllt, bis nichts mehr nachläuft, größere Hohlräume und Risse werden vorzugsweise von unten nach oben verpresst. Die Verpressung eines Abschnittes ist dann abgeschlossen, wenn aus dem nächst höheren Röhrchen Mörtel austritt. Die Wand muss vor dem Verpressen dicht verfugt und die Verfugung ausgehärtet sein, damit die Suspension nicht herausläuft. Die Injektionskanäle und Hohlräume müssen dann gut vorgenässt werden, ohne dass Wasser an der Wandoberfläche austritt.

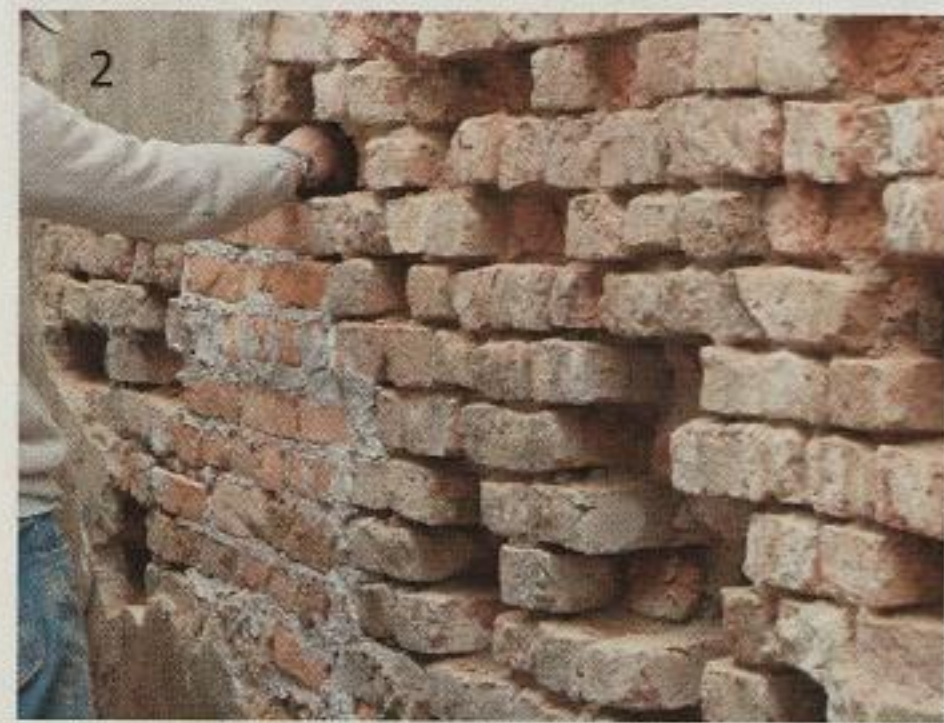
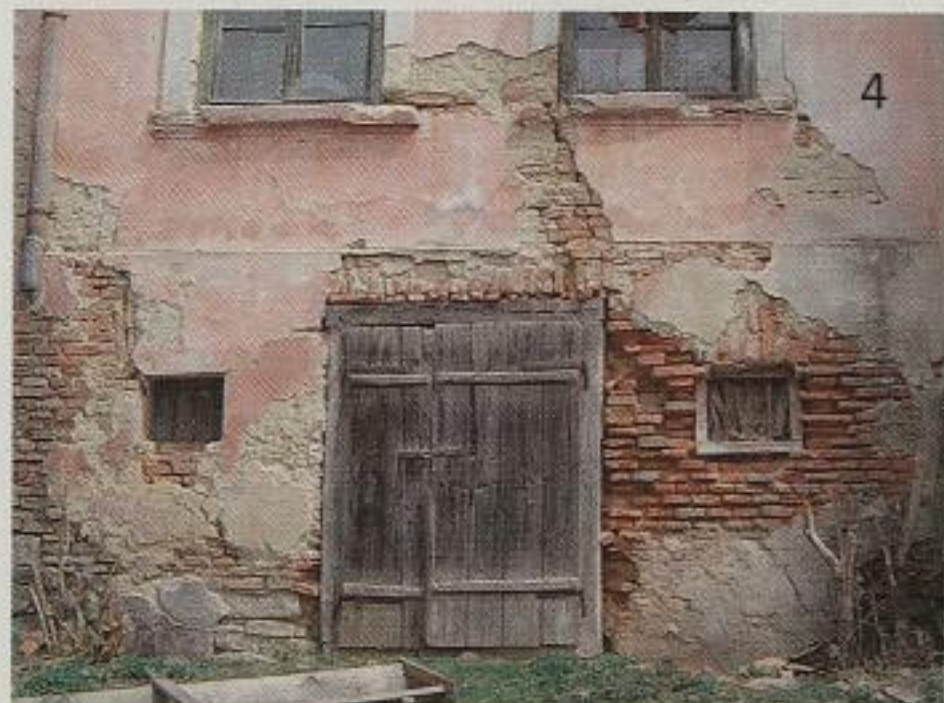
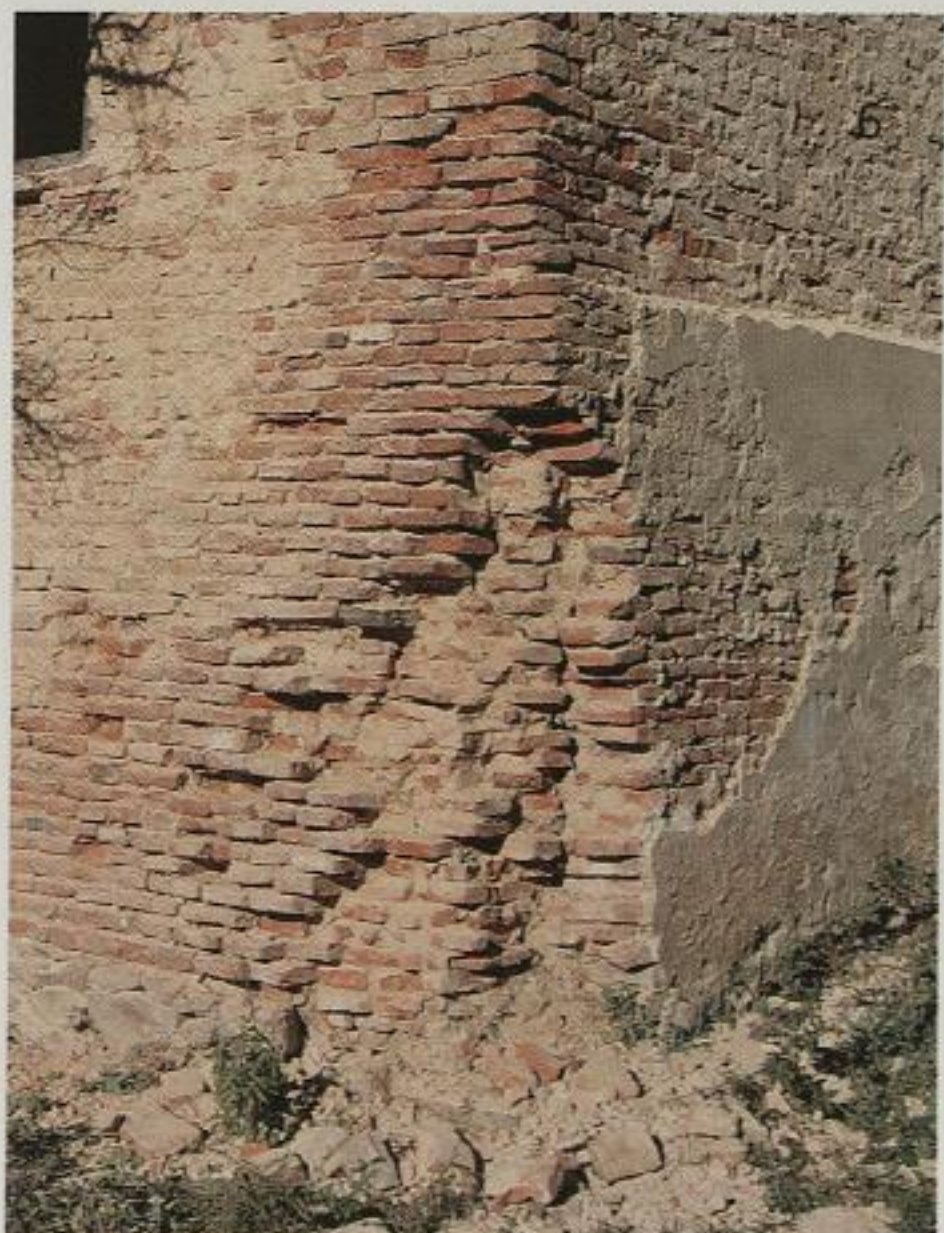
4.-7. Vorher – Nachher Ansichten von Mauerwerksinstandsetzungen.

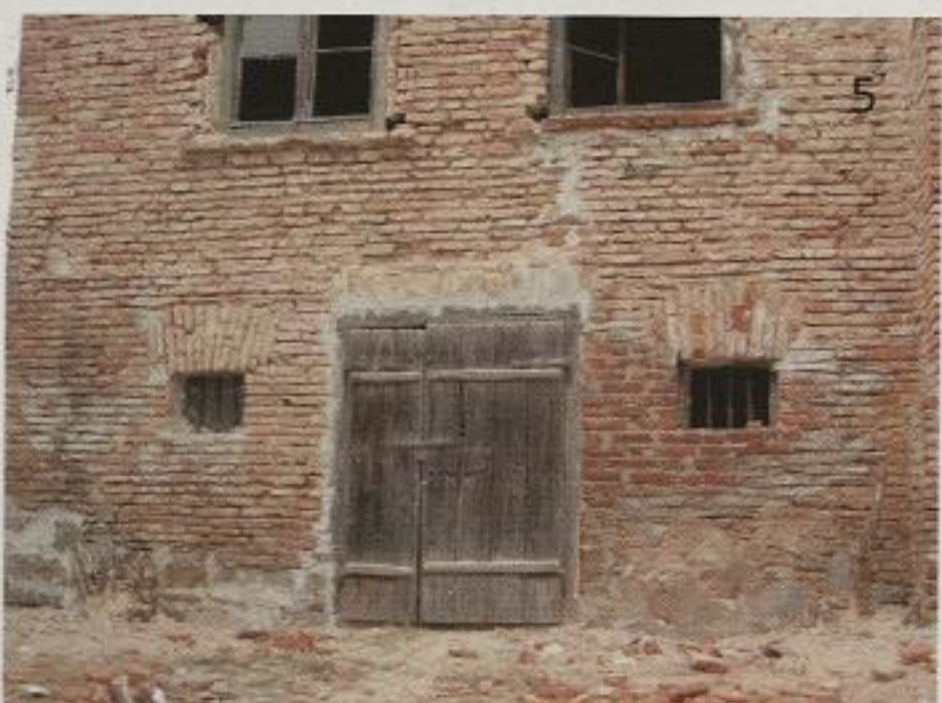
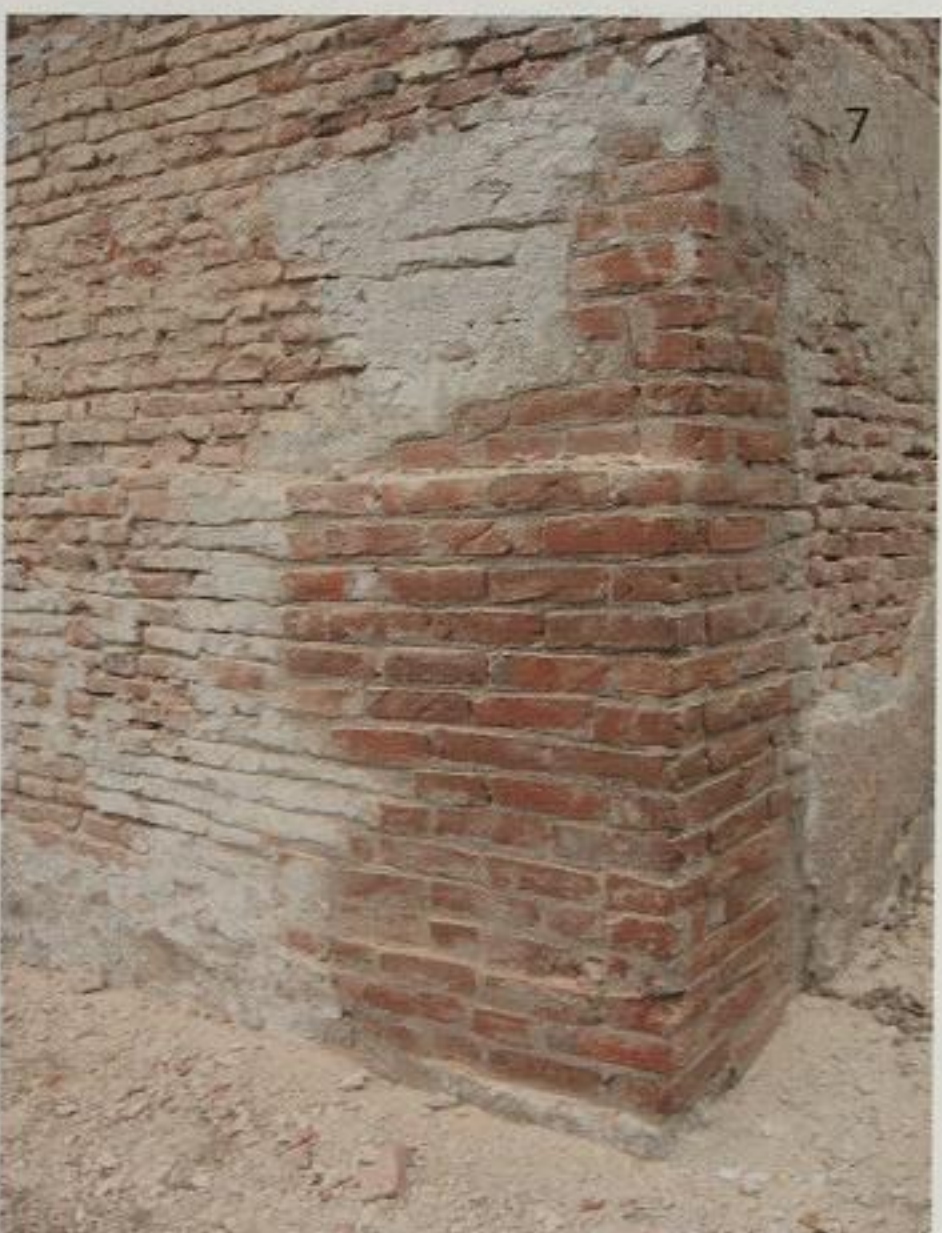
Fotos Seite 60.

1.-3. Verputzte Wandflächen aus Ziegelmauerwerk werden für die Reparatur vorbereitet. Die Fugen müssen ausgeräumt werden, lose Ziegelteile werden bis auf den tragfähigen Grund mind. 1/3 Ziegelbreite tief ausgeräumt, ausgebürstet und ausgeblasen. Vor der Reparatur müssen die Bereiche gut vorgenässt werden.

Die Arbeitsschritte zum Instandsetzen von Ziegelmauerwerk sind analog zu denen von Naturstein, jedoch müssen einzelne zerfallene Ziegelsteine vollständig ausgeräumt werden, sodass ein Reparaturziegel in voller Breite eingesetzt werden kann. Reparaturen müssen ausreichend in der Wandtiefe verzahnt werden, um Schalenbildung zu vermeiden. Aus diesem Grund sollen einerseits einzelne intakte, aus dem zerstörten Bereich hervorstehende Ziegelsteine erhalten bleiben, gleichzeitig aber schadhafte Ziegel mindestens einen halben Stein tief ausgeräumt werden. Wie beim Natursteinmauerwerk gilt auch hier, alle losen

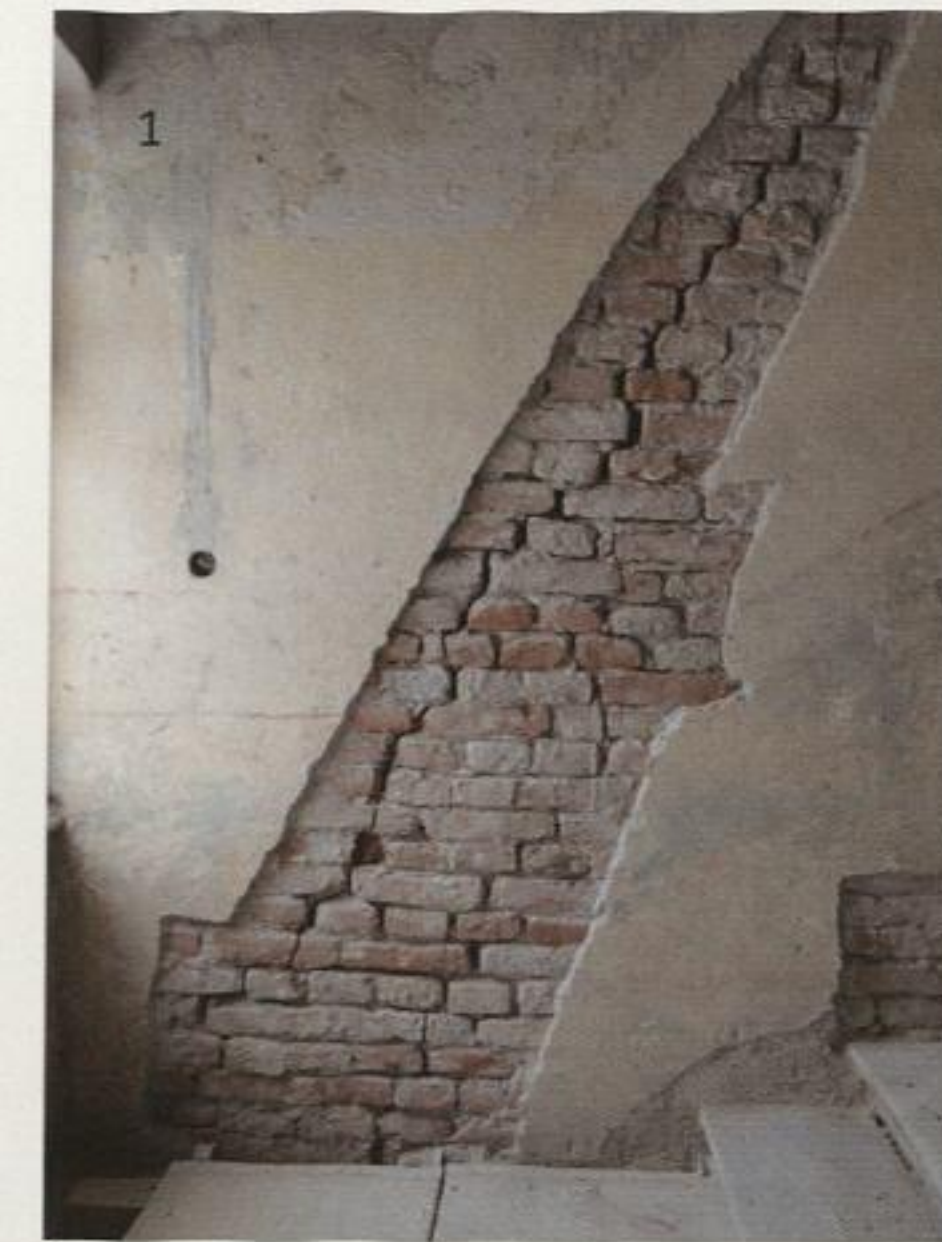
1. Freilegen eines Setzungsrisse

Besondere Aufmerksamkeit bei der Instandsetzung von Ziegelmauerwerk gilt dem Verschließen von Rissen. Auch hier ist natürlich zunächst eine sorgfältige Diagnose mit Bestimmung der Ursachen Voraussetzung für ein gutes Ergebnis. Einerseits soll der Riss dauerhaft repariert werden, andererseits will man unnötige und übertriebene Eingriffe vermeiden, die die Substanz weiter zerstören und den Bauherren unnötiges Geld kosten. Wichtig für die Analyse von Rissen ist

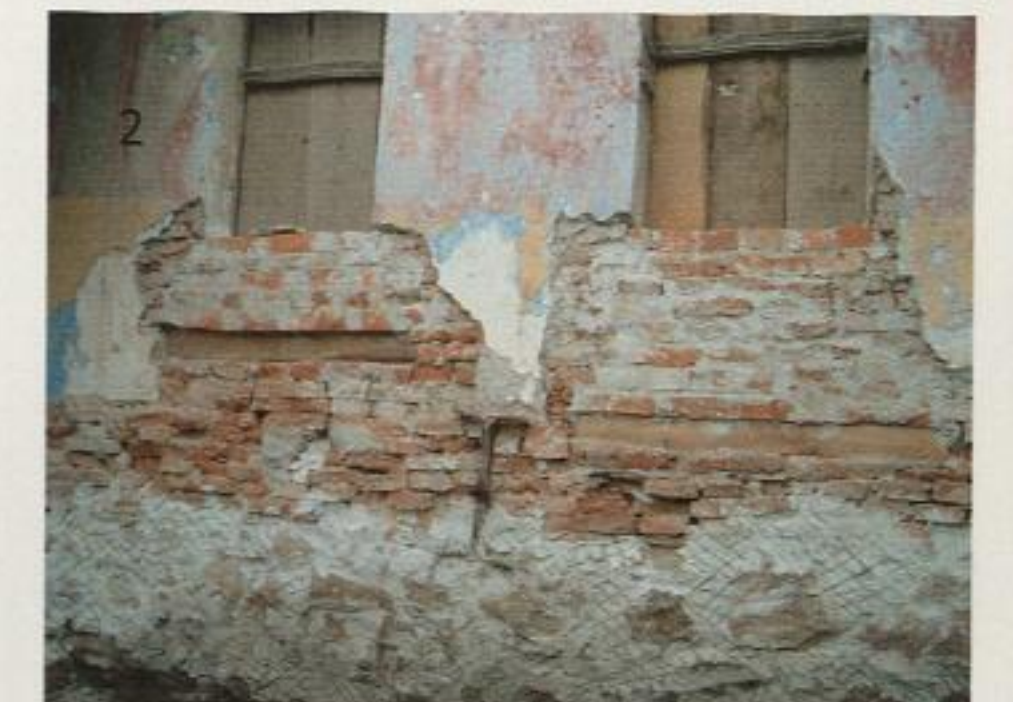
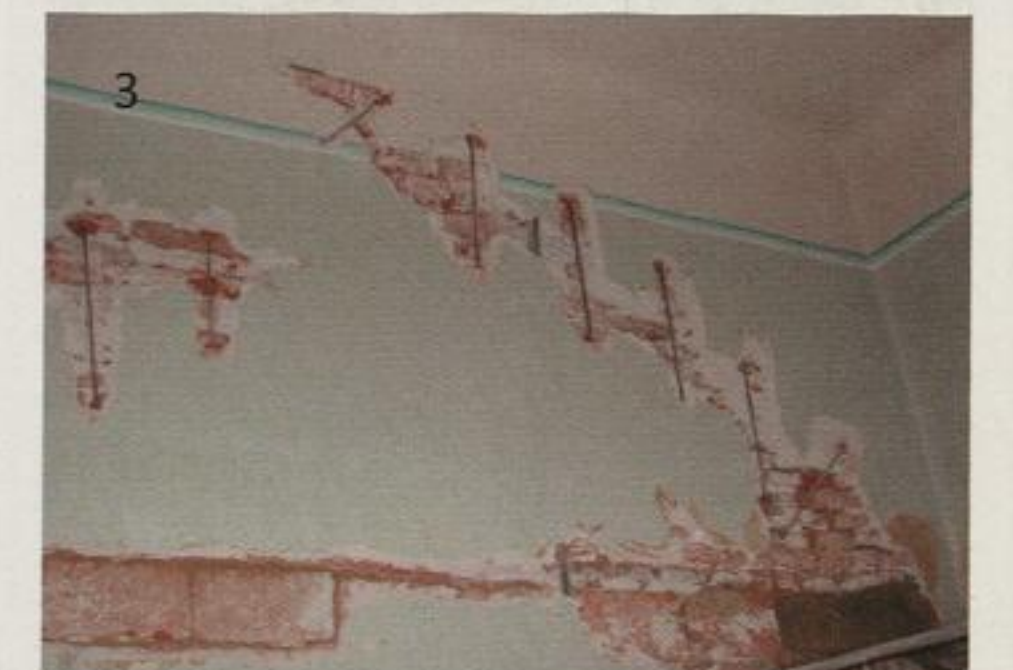
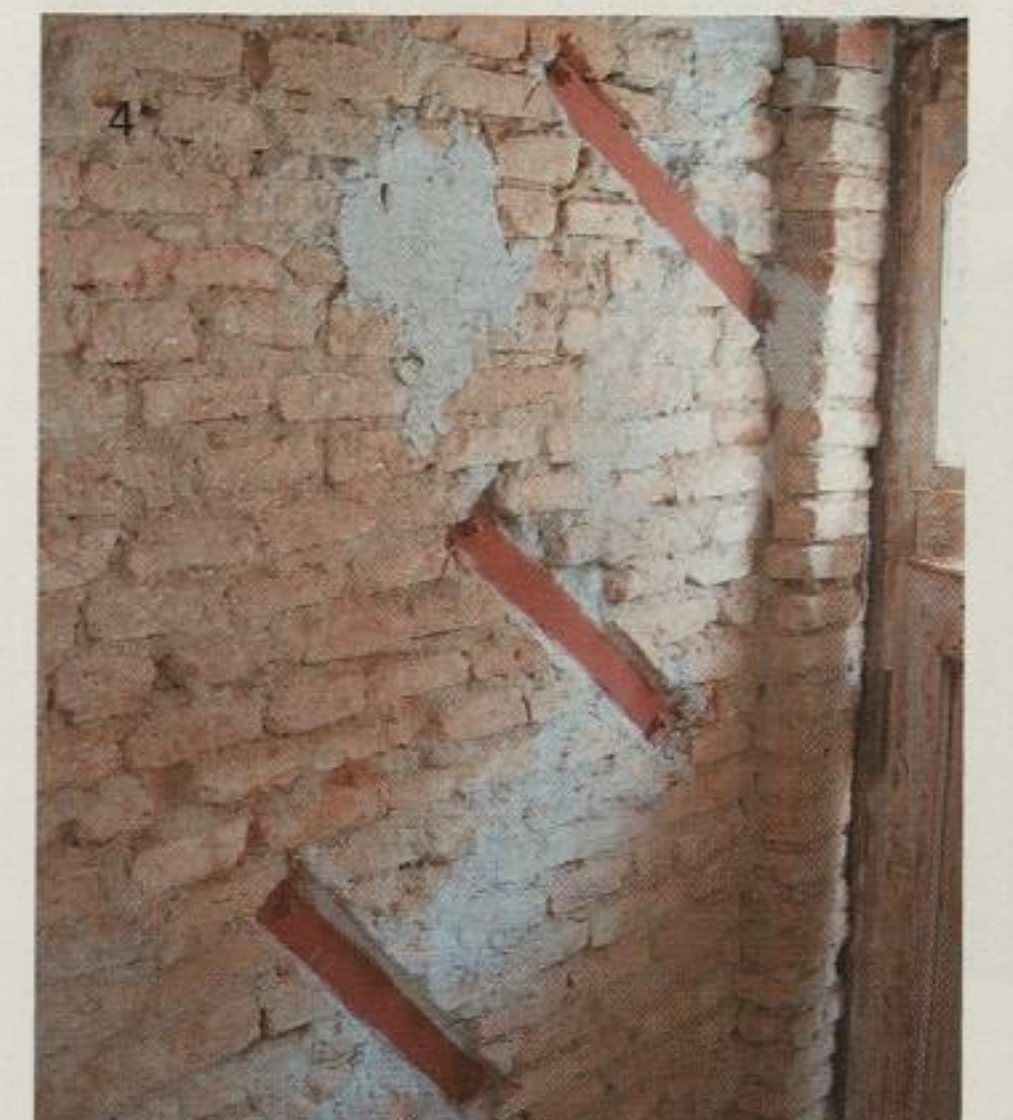
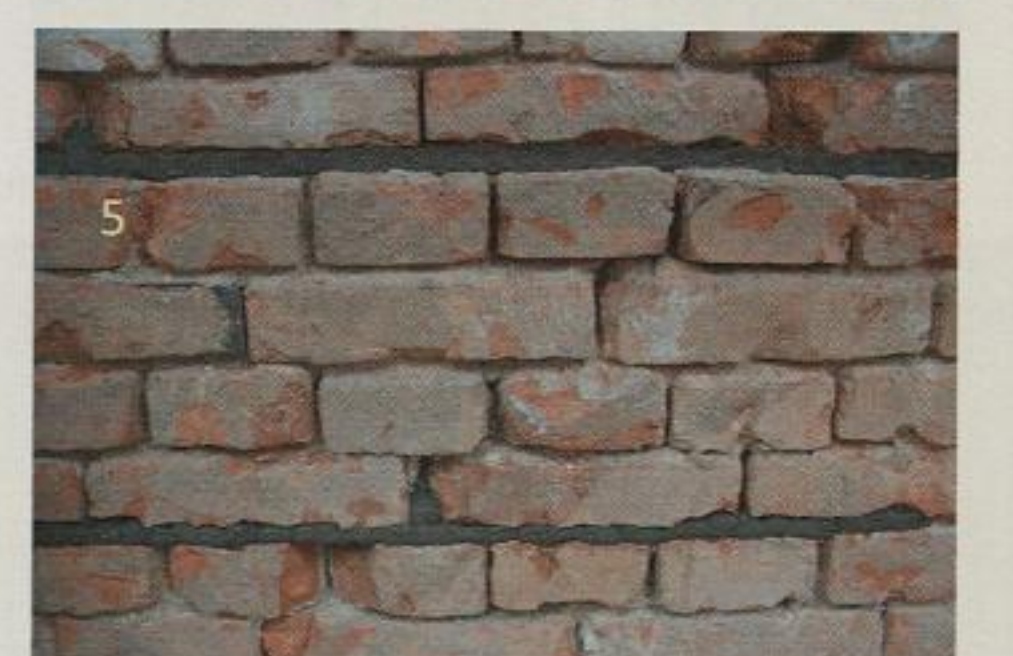
Fotos Seite 61.

2.-5. Verschiedene Methoden des „Vernähens“ von Mauerwerksrissen je nach Anforderung:

2. mit Eichenholzbalken,
3. mit Metallklammern,
4. mit beidseitigen Metallaschen,
5. mit Spiralstäben und Vergussmörtel in den Lagerfugen.

Diagonale Risse, insbesondere in sonst intakten festen Mauerwerksverbänden, in die sich schwer neue Bindersteine einbauen lassen, können mit Metallklammern verschiedener Bauweisen und Größen vernäht werden. Sie müssen aber für eine Verankerung in den Rissflanken ausreichend lang sein und gegen Rost geschützt werden.

Eine neuere, relativ teure Methode, die sich insbesondere für netzförmige Rissbilder unter dünnen Putzflächen bewährt hat, wird mit Spiralankern aus Edelstahl durchgeführt. Diese werden in die Lagerfugen eingelegt und mit einem Spezialmörtel vergossen. Auf der Basis von Edelstahlstäben können auch Rissvernadelungen in großen Längen vorgenommen werden. Diese sehr teuren Methoden sind aber nur mit Spezialgerät und spezialisierten Fachfirmen möglich. Schließlich sei noch der Aspekt genannt, dass Metallteile in den Wänden später schwer geortet werden können und bei späteren Umbauten Probleme bereiten könnten. Mit weicheeren, im Bestand homogenen Materialien lässt sich dann besser umgehen, als mit Metallen.

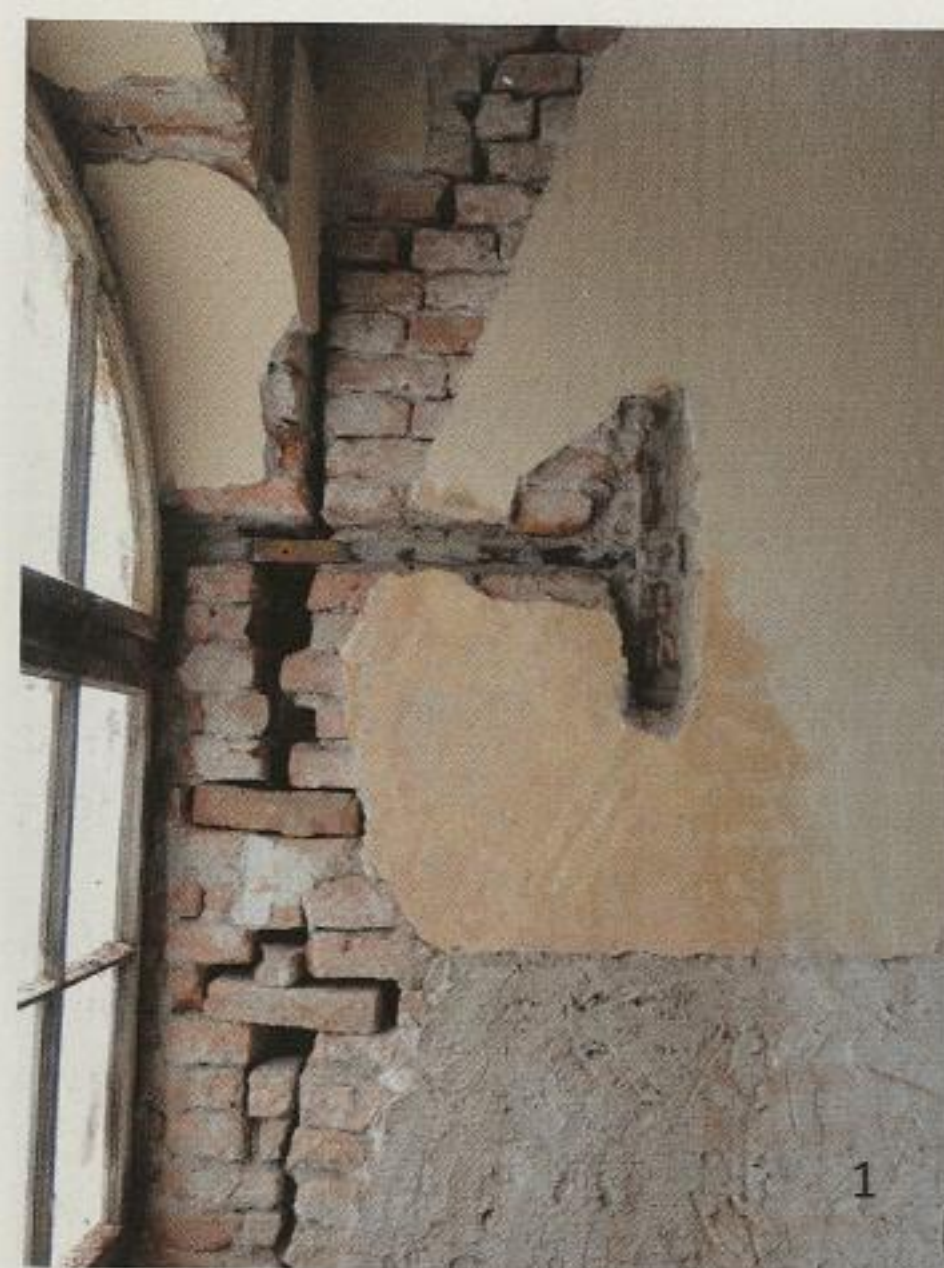
Abb. 62.4. Zuganker in Verbindung mit Balkenlage

Lastverteilung im oder auf dem Mauerwerk. Die geschmiedeten Laschen können auch mit Eichenholzbohlen zur besseren Lastverteilung kombiniert werden. Zwar werden die Zuganker mit Gewinde und Mutter auf Spannung eingebaut, jedoch kann bei langen Zugbändern die Elastizitätsgrenze sehr hoch sein, sodass das Mauerwerk sich noch um mehrere cm verformen kann, bevor der Zuganker tatsächlich greift. Daher hat sich eine Kombination von Zuganker mit der Balkenlage bewährt (Abb. 62.4; →auch Decken, Abb. 137.6; 197.1).

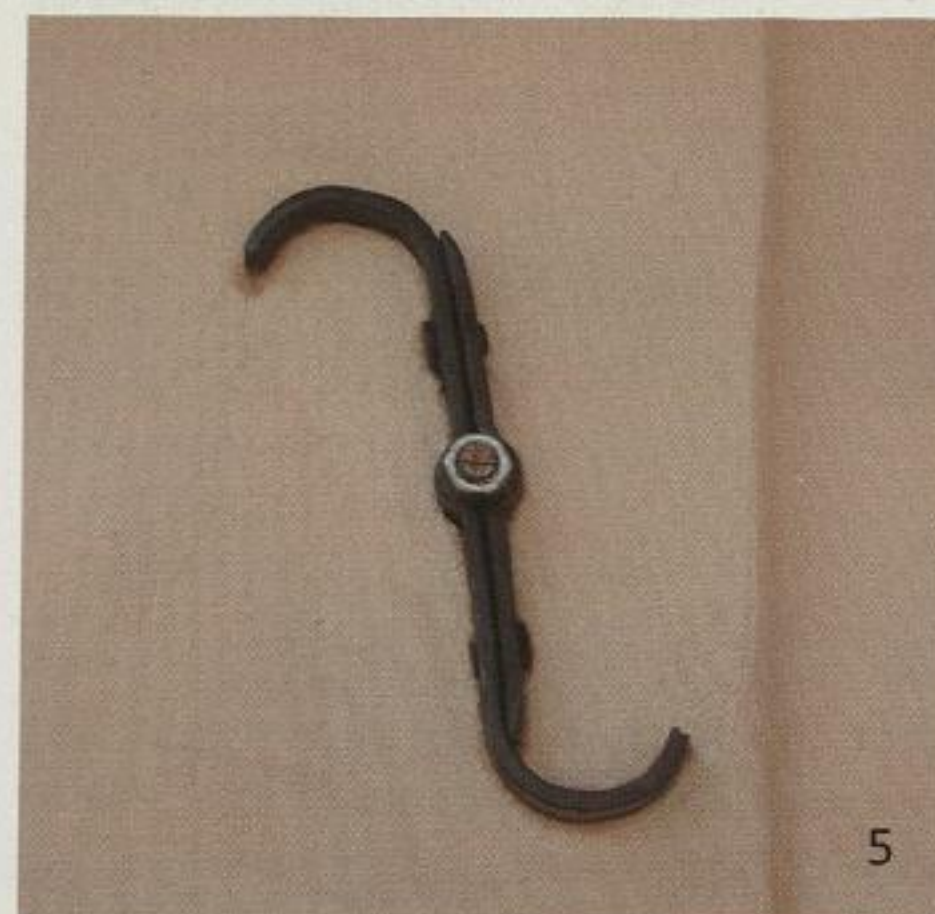
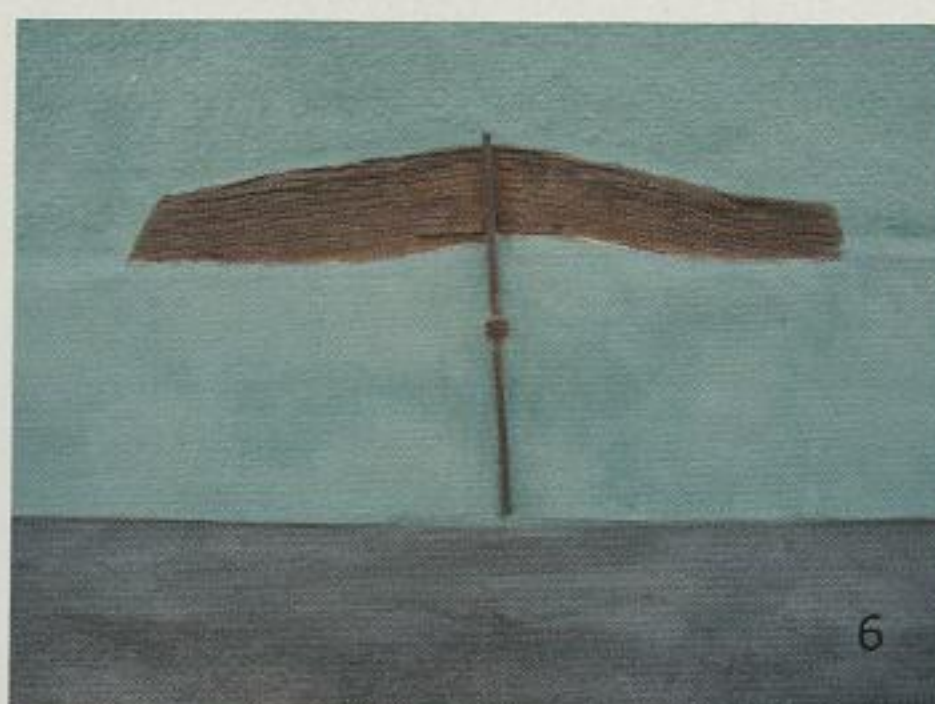
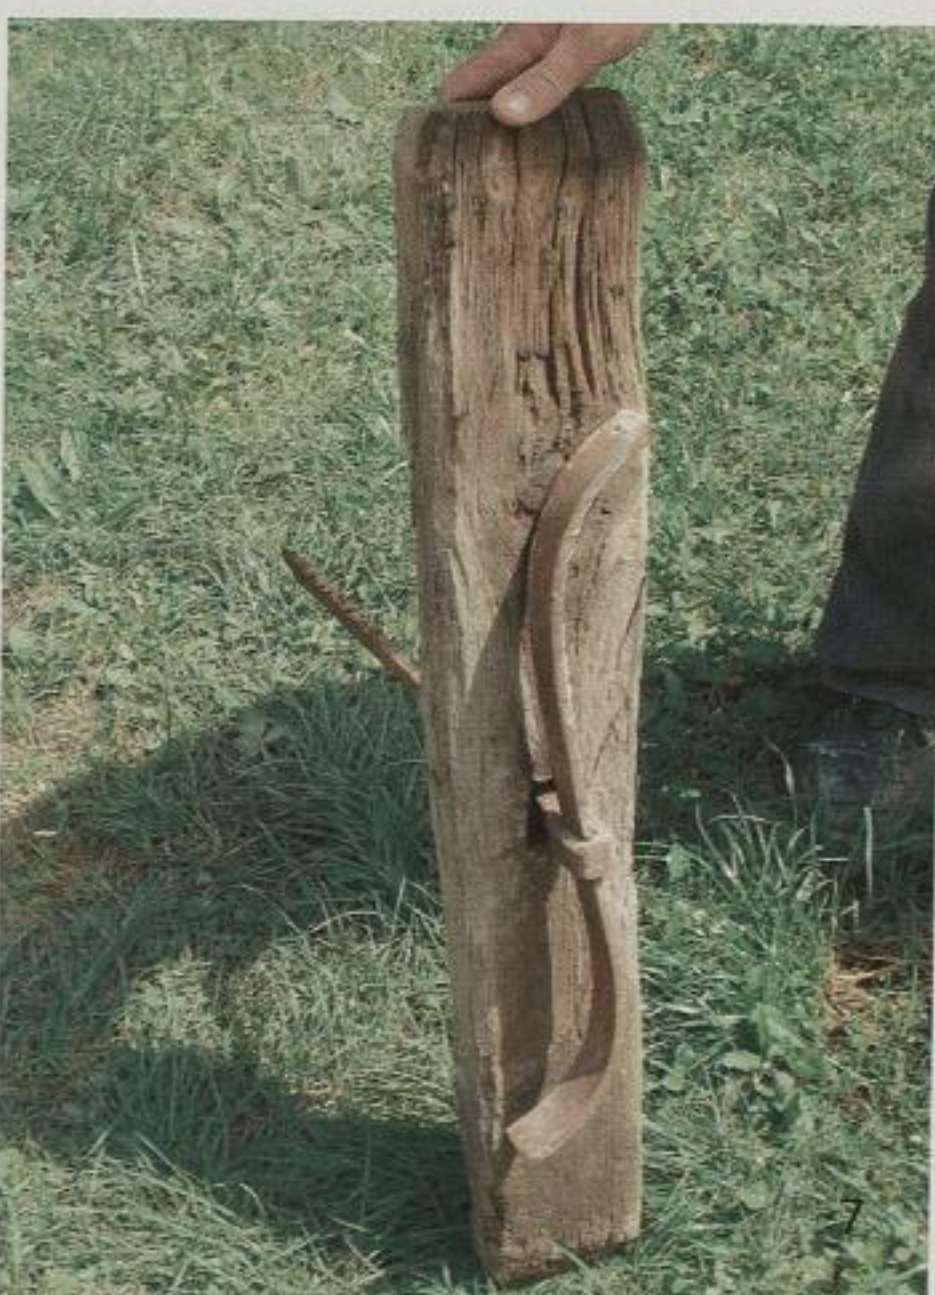
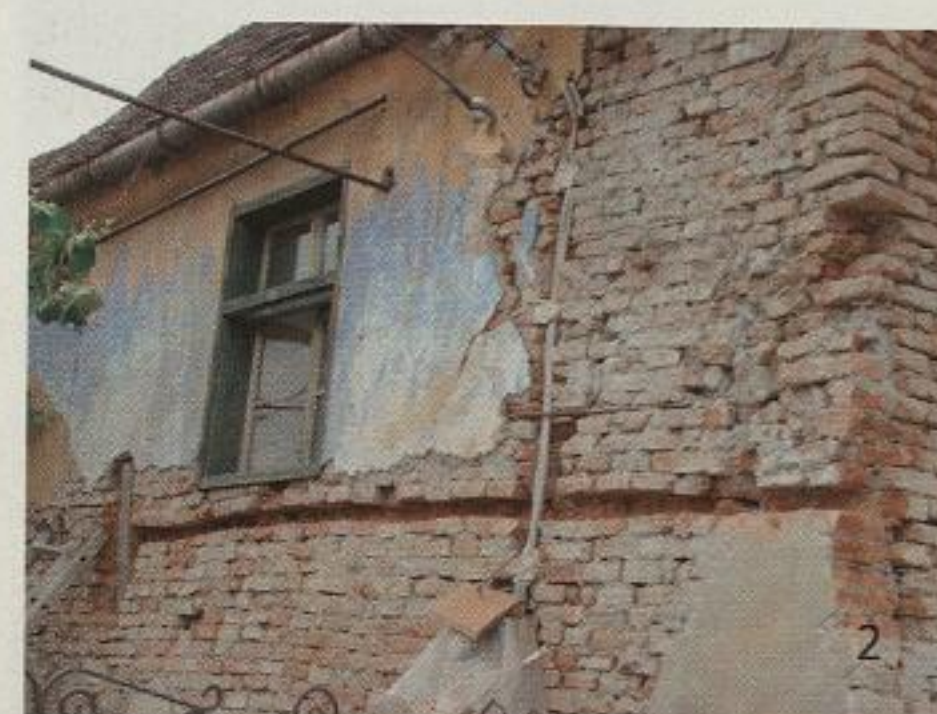
5.-7. Verschiedene Formen der Lastverteilungsanker (→Abb. 197.1)

1.-3. Rückverankerungen von Fassaden in den Seitenwänden

8. Balkenanker mit Keilschloss
